INSPECTIERAPPORT

“MIKA”

Diktemetingrapport

Scheepsnaam: TCHEMMA
ENI Nummer: 03030163
Soort vaartuig: Pleziervaartuig
Soort certificaat: CBB

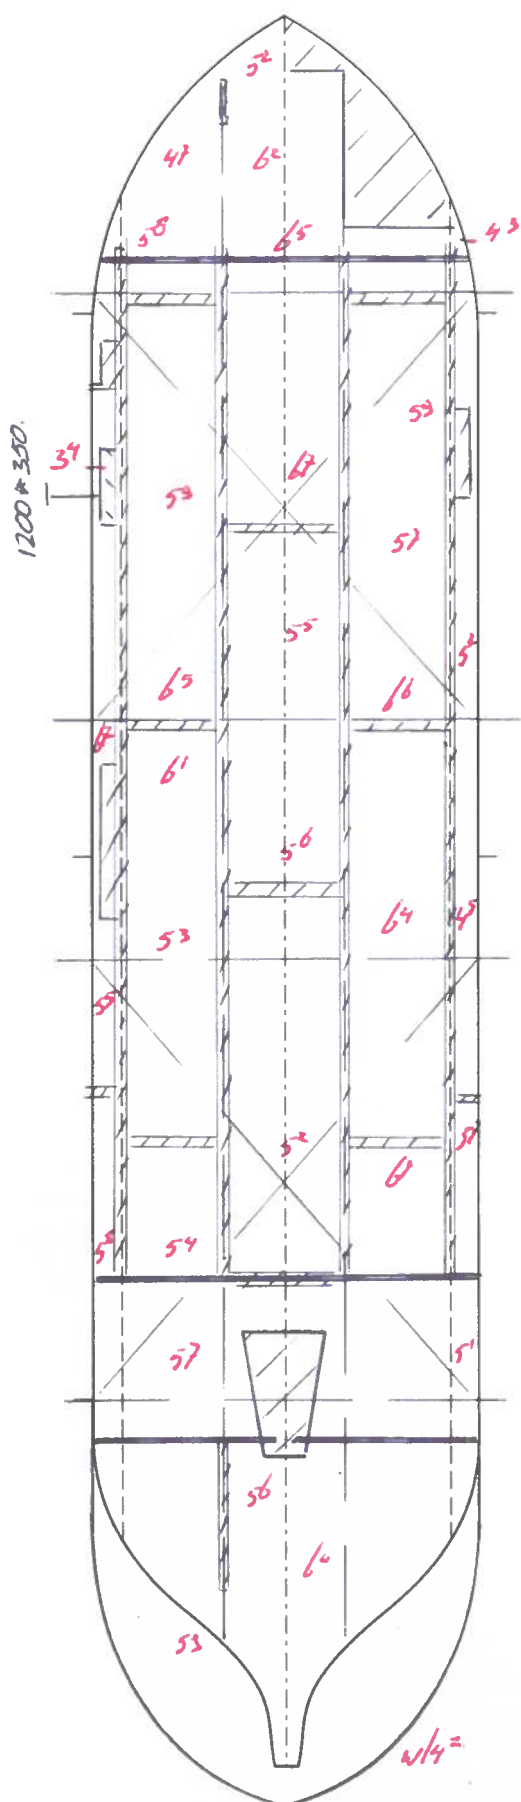
Vlak -, kim- en huidbeplating

Aanwezige dubbelplaten.

Nieuw aangebrachte dubbelplaten.

Nieuwe plaat

Onder de laadvloer / in de
compartimenten geïnspecteerd:
niet geïnspecteerd
