**Besichtigungsbericht &
Ultraschallmessung Rumpf
SY „POLARWIND“
1797-2021**

1797-2020

Reinke 15M

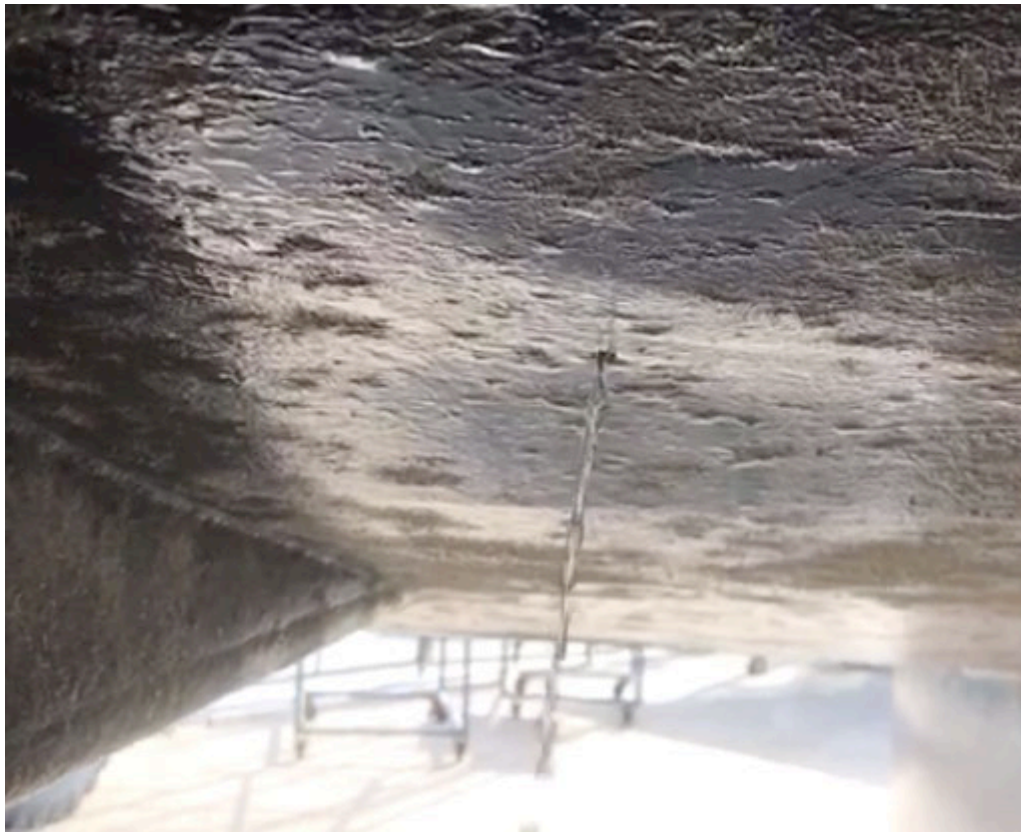
Am 13. Januar 2021 hat der Liegeplatznachbar, der in der Abwesenheit von ██████████ freundlicherweise auf das Schiff schaut, einen Wassereinbruch im Bereich der hinteren Nasszelle festgestellt. Da das Leck nicht sofort lokalisiert werden konnte, entschied man sich das Schiff auszukranen und an Land zu stellen. An Land wurde dann ein kleines Loch im Boden des Stahlrumpfes im Bereich zwischen den beiden Propellerwellen festgestellt.

Abb.#3: Wasser läuft aus dem Boot (13.1.21)

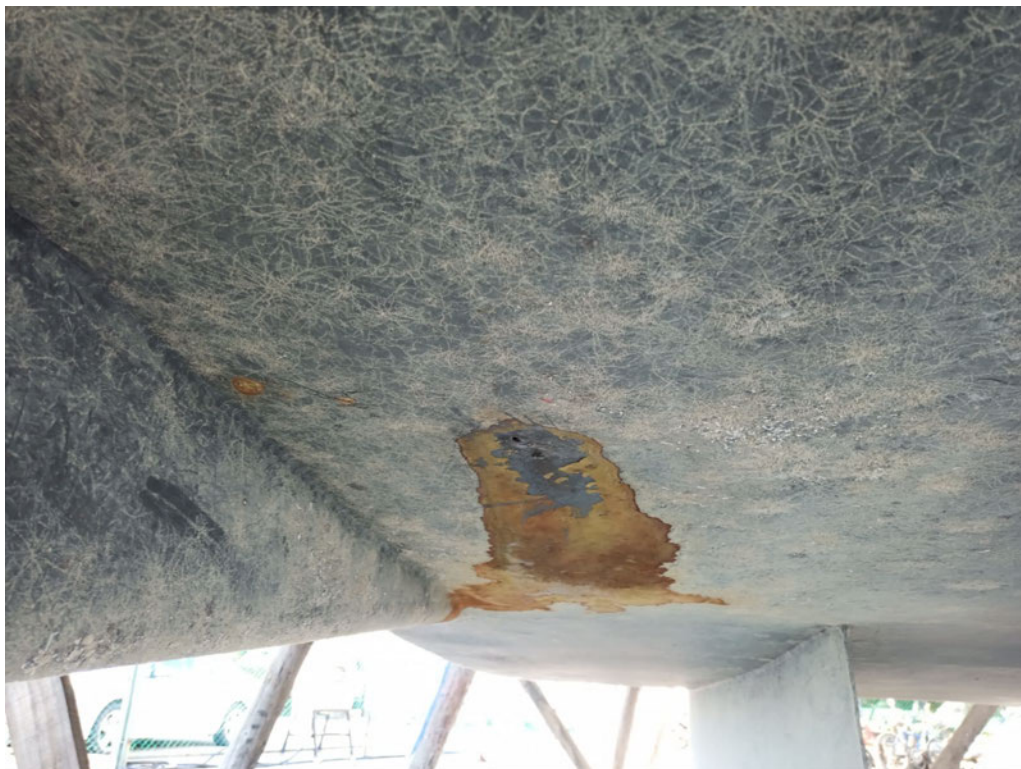
Abb.#4: Loch von aussen sichtbar

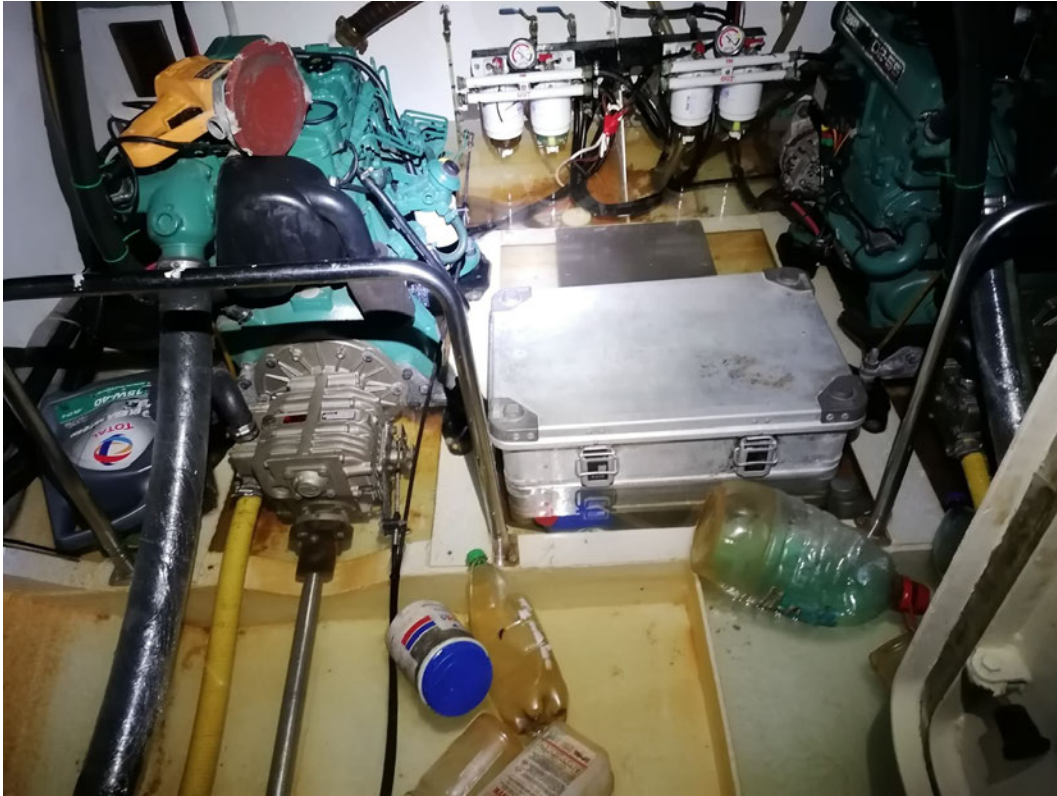
Abb.#5: Wasser im Maschinenraum

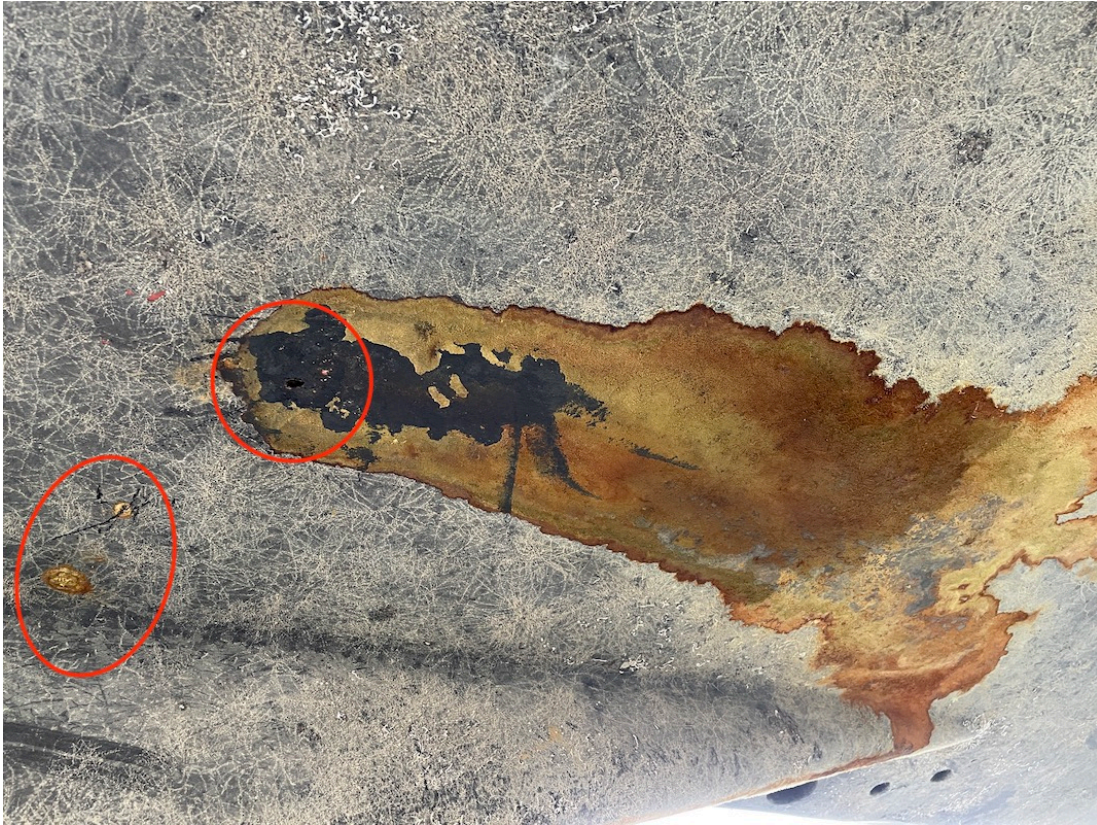
- Der Rumpf hat diverse Löcher (durch Korrosion) im Bereich von der Hinterkante des Kiels bis auf Höhe der Propeller und zwischen den beiden Propellerwellen. Der backbord Bereich der Platten ist nach den ersten Untersuchungen stärker betroffen als der steuerbord Bereich. Der Stahl ist an mehreren Stellen von innen nach aussen durch korrodiert. Nach dem Entfernen der diversen Schichten Antifouling und Grundierung kamen noch mehr Löcher zum Vorschein. Zwei etwas größere Löcher in der Stahlplatte wurden komplett mit einer grünen Spachtelmasse verschlossen. Direkt über der betroffenen Stahlplatte sitzt der hintere Fäkalientank, der nicht ohne größeren Aufwand demontiert werden kann. Steuerbord neben dem Tank war eine Duschwanne verbaut. Dieser Bereich war nach Demontage der Wanne gut erreichbar. Es wurde festgestellt, dass die Bodenplatte auch hier schon sehr stark korrodiert war. Hier war über einen längeren Zeitraum Wasser gestanden und hat den Stahl aufblühen lassen.

Abb.#7: Erstes Foto des betroffenen Bereiches im Unterwasserschiff, rot markiert zwei kleine Löcher im Stahl

- kompletten Rumpf strahlen lassen und alle Anstriche entfernen
- Rumpf auf weitere Schäden kontrollieren, ggf. neue Materialstärkenmessung auf dem reinen Stahl (ohne Anstriche) durchführen lassen
- den hinteren Fäkalientank demontieren und reparieren und ggf. austauschen
- die betroffenen Platten im Boden heraustrennen und neue Platten einschweissen
- Reparaturbereich von innen entrosten und mit geeignetem Farbsystem streichen
- Edelstahlbleche an der Abrisskante am Spiegel entfernen und die beiden Roststellen reparieren
- Reparierten Rumpf mit einem geeigneten Farbsystem wieder aufbauen

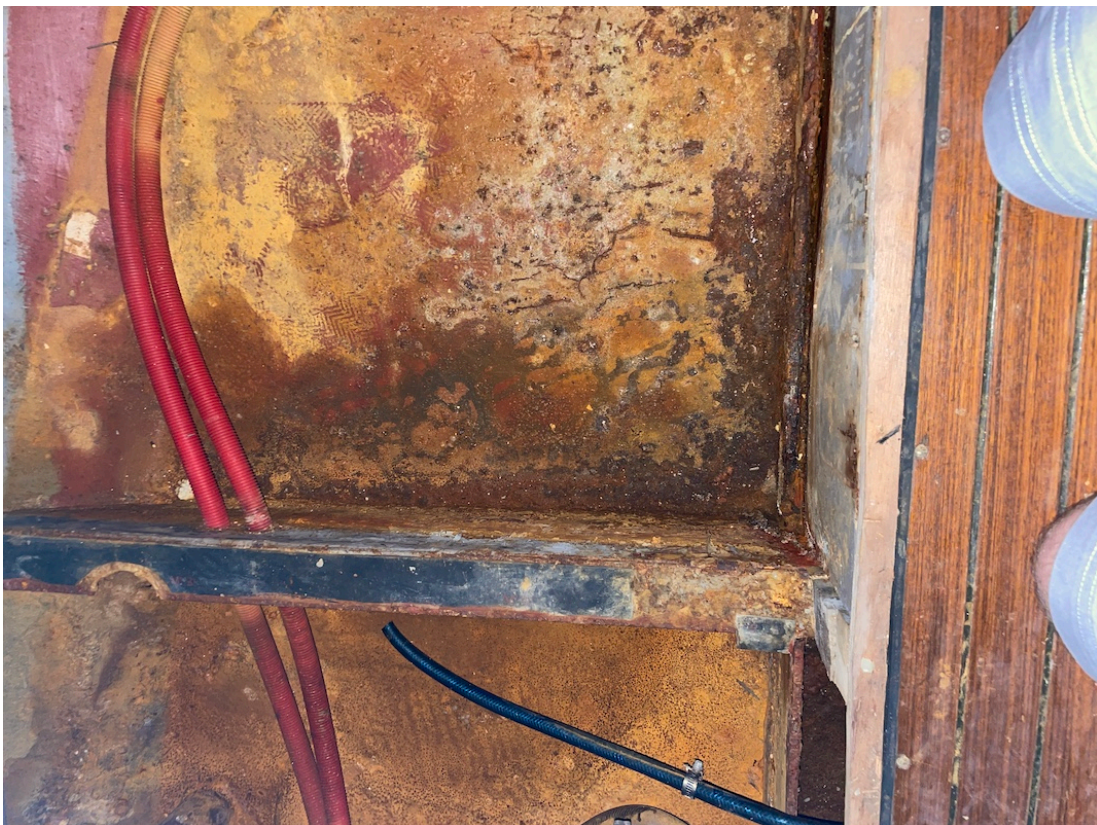
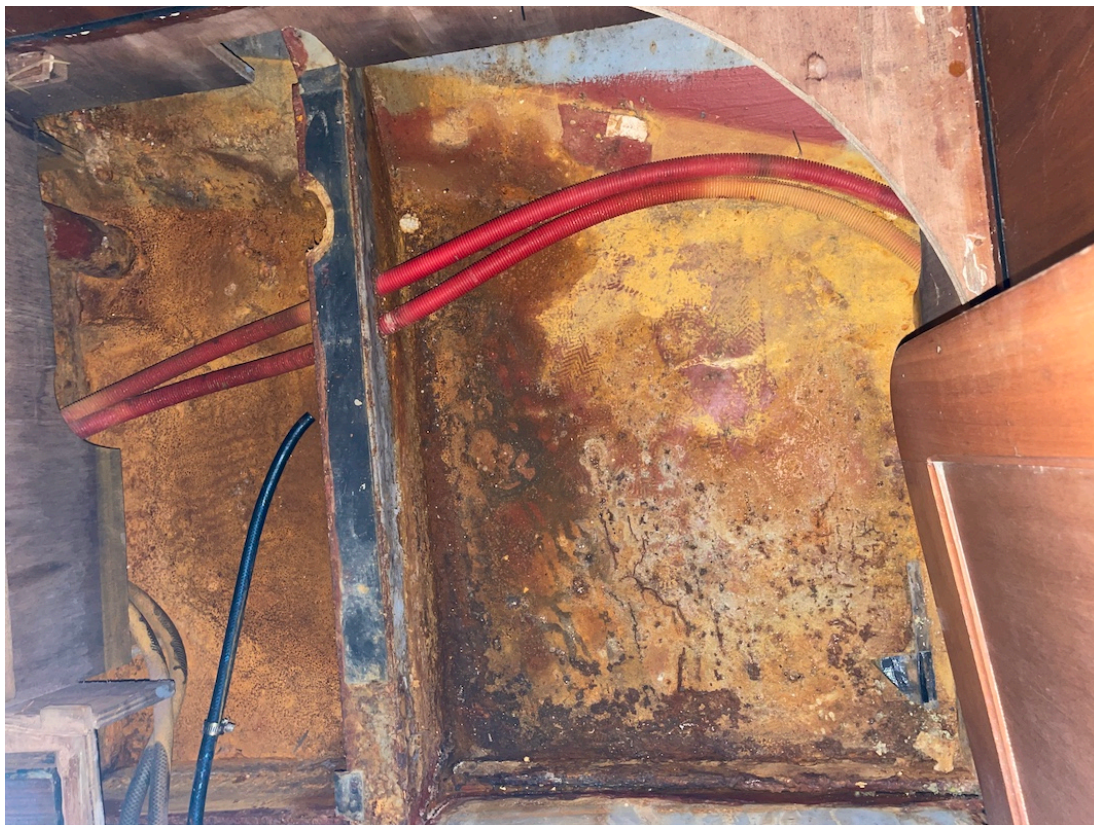
Abb.#8: Blick in die Bilge unterhalb der Duschwanne in der hinteren Nasszelle, stark korrodierte Bodenplatte

Abb.#9: wie Abb.#8

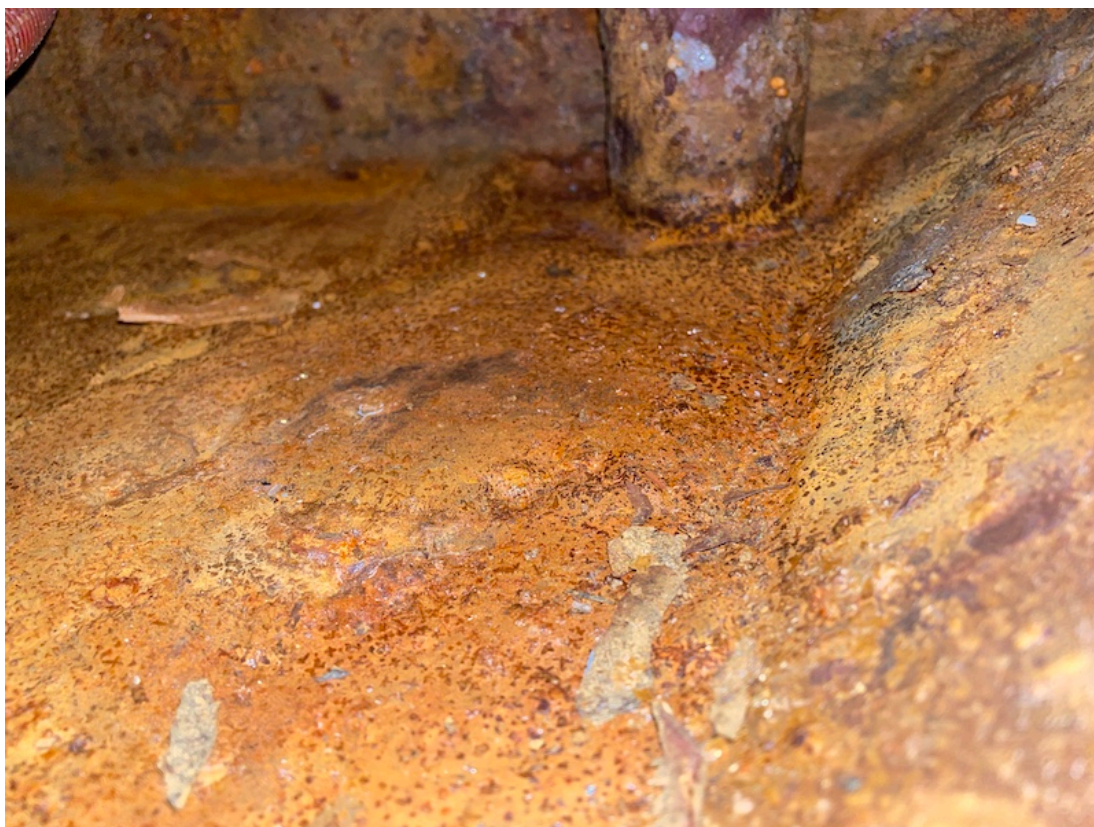
Abb.#10: aufgeblühter Stahl der Bodenplatte unterhalb der Duschwanne

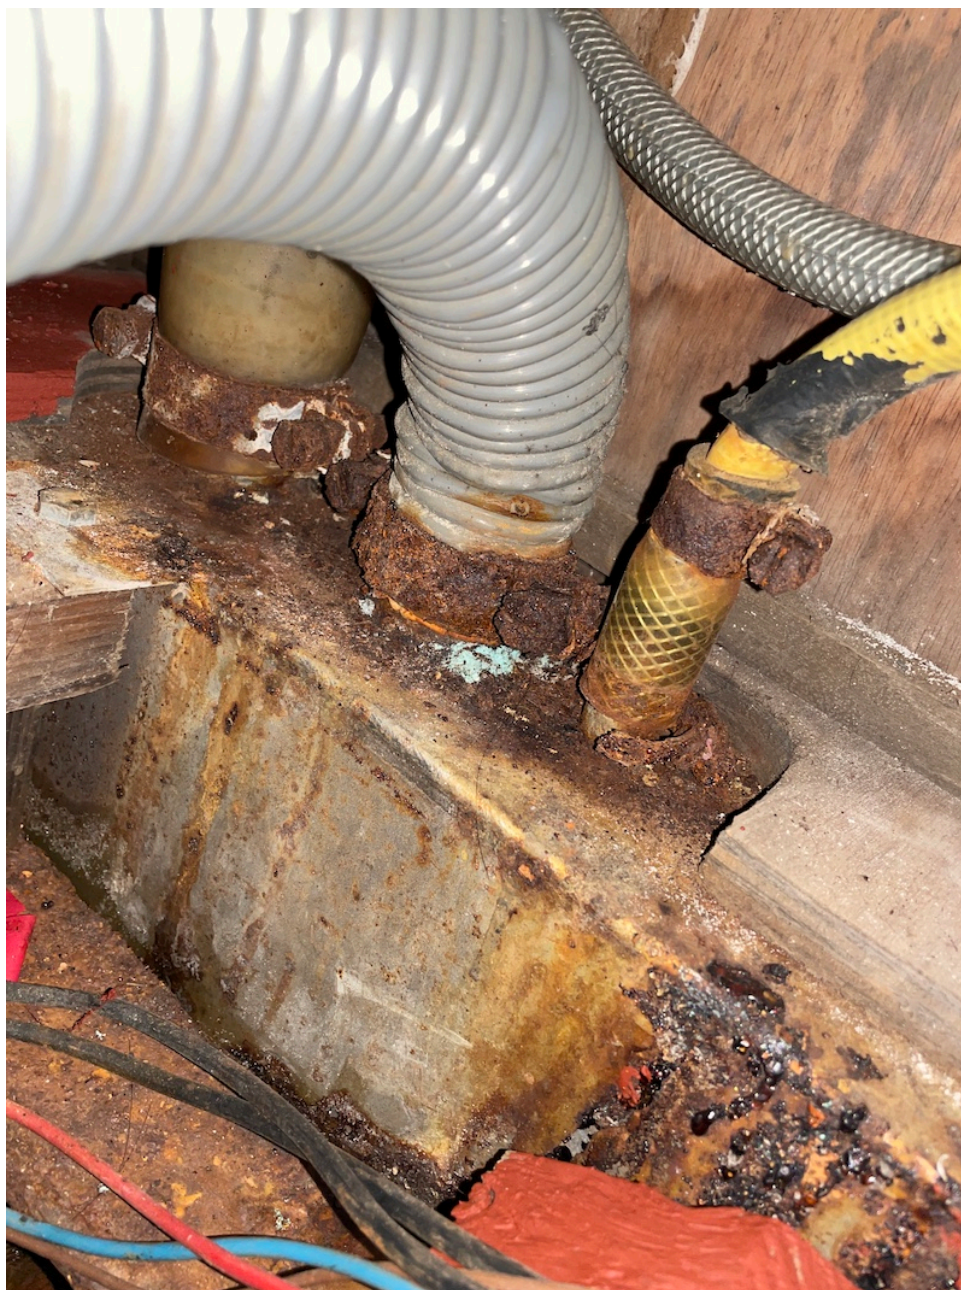
- Der hintere Fäkalientank scheint undicht zu sein.
- Die diversen Anstriche des Unterwasserschiffes lösen sich vor allem zwischen dem Stahl und der ersten Schicht Grundierung ab. Es konnten mehrere Wasser- und Lufteinschlüsse festgestellt werden.

Abb.#11: Einfüllstutzen des hinteren Fäkalientanks, starke Korrosion am Tank, mit großer Wahrscheinlichkeit ist der Tank durchgerostet

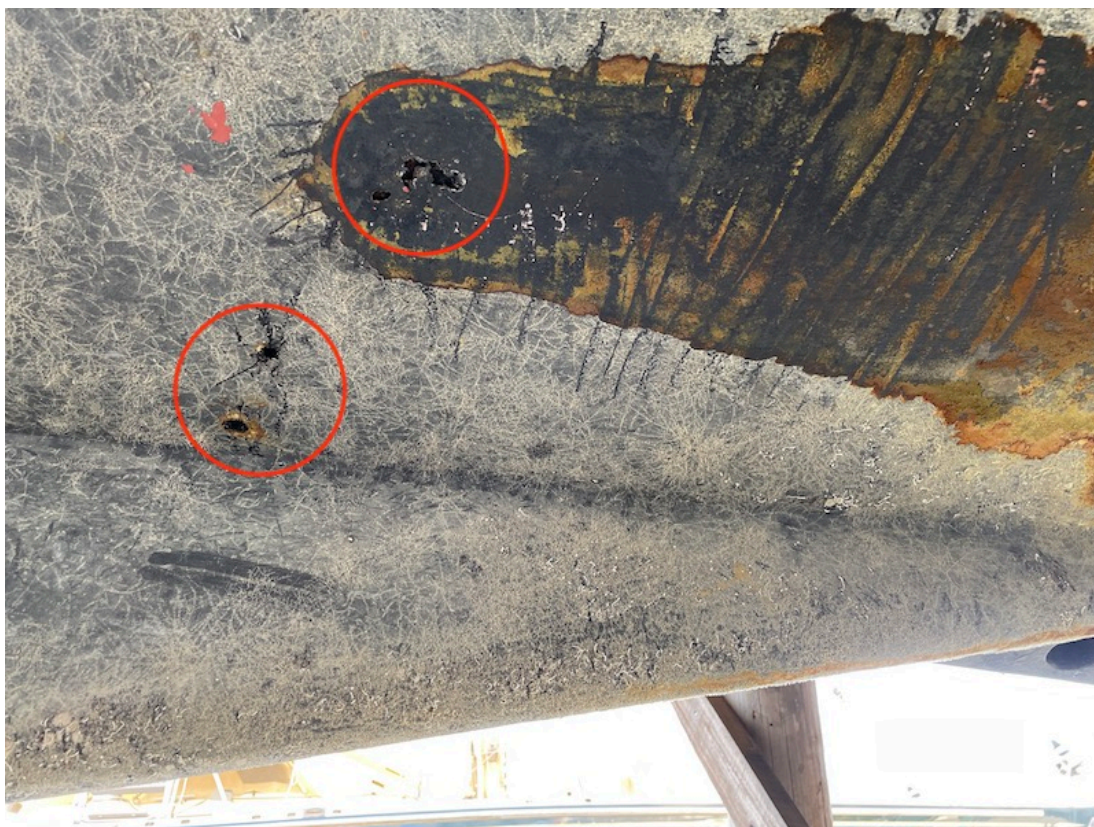
Abb.#12: Blick auf die Löcher, die ohne Entfernen des Antifoulings sichtbar waren

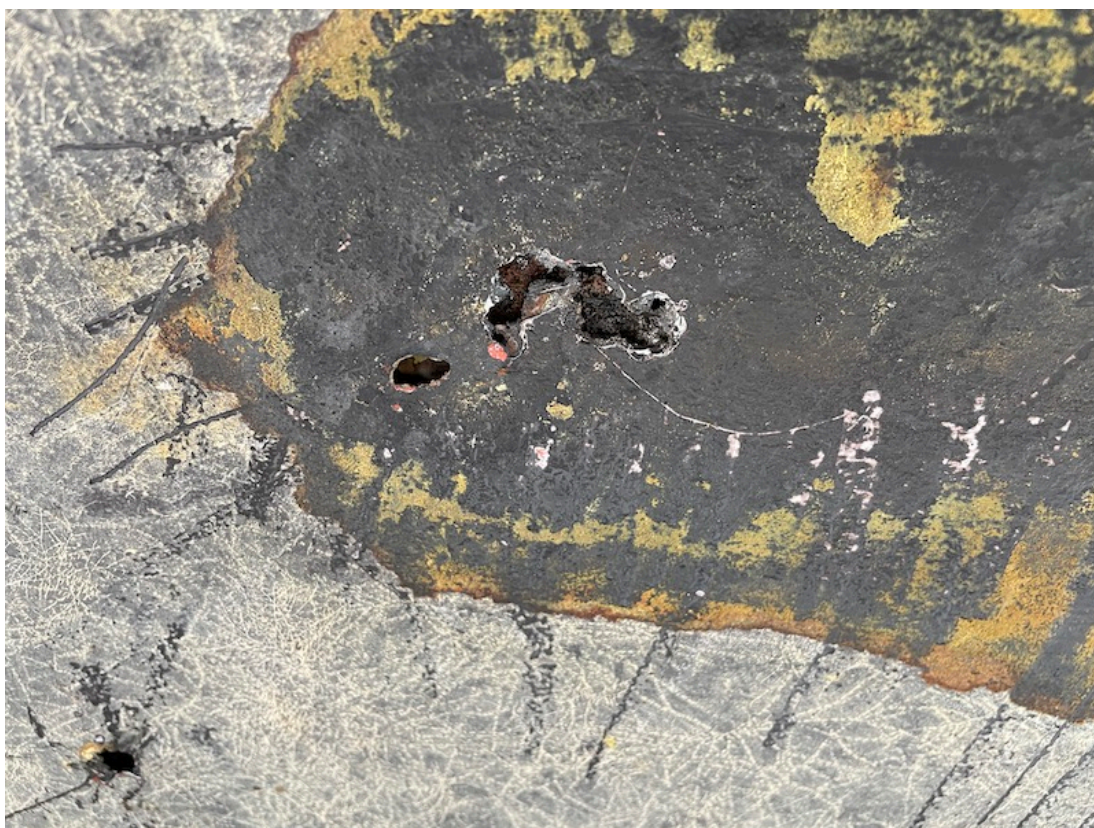
Abb.#13: Stark korrodierte Platter mit < 1mm Restplattenstärke

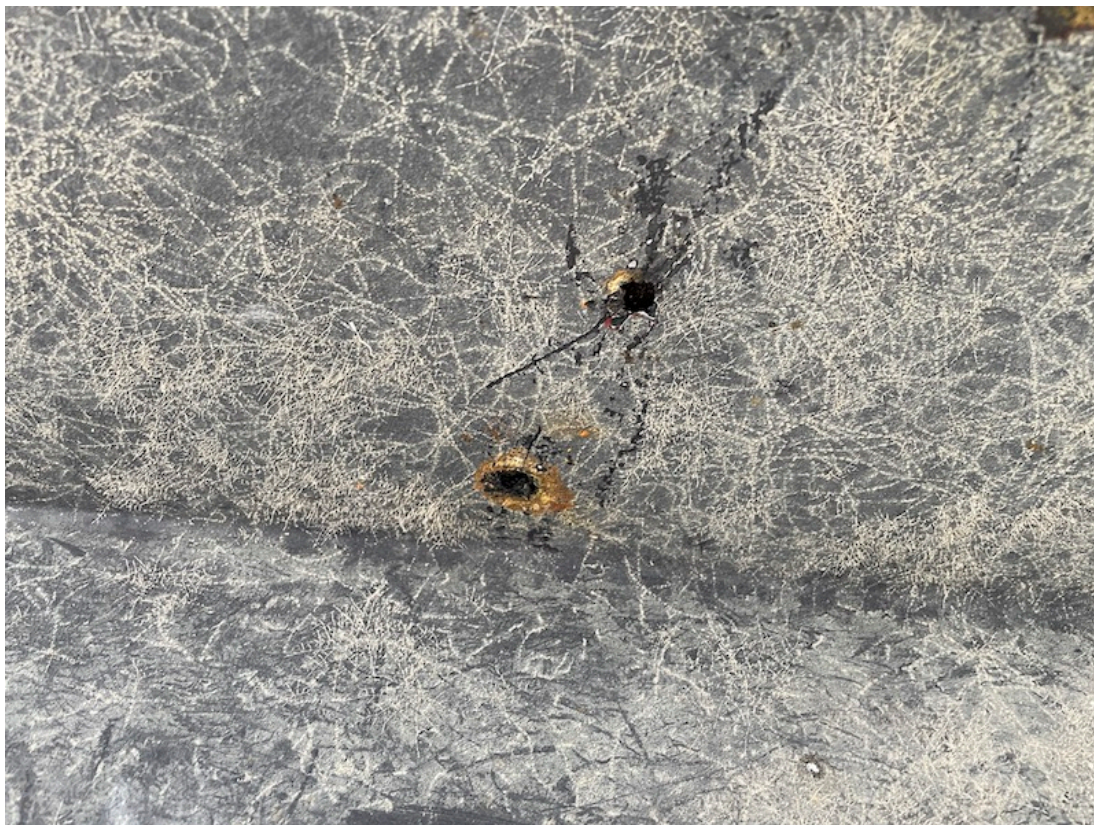
Abb.#14: Zwei kleine Löcher neben der Propellerwelle

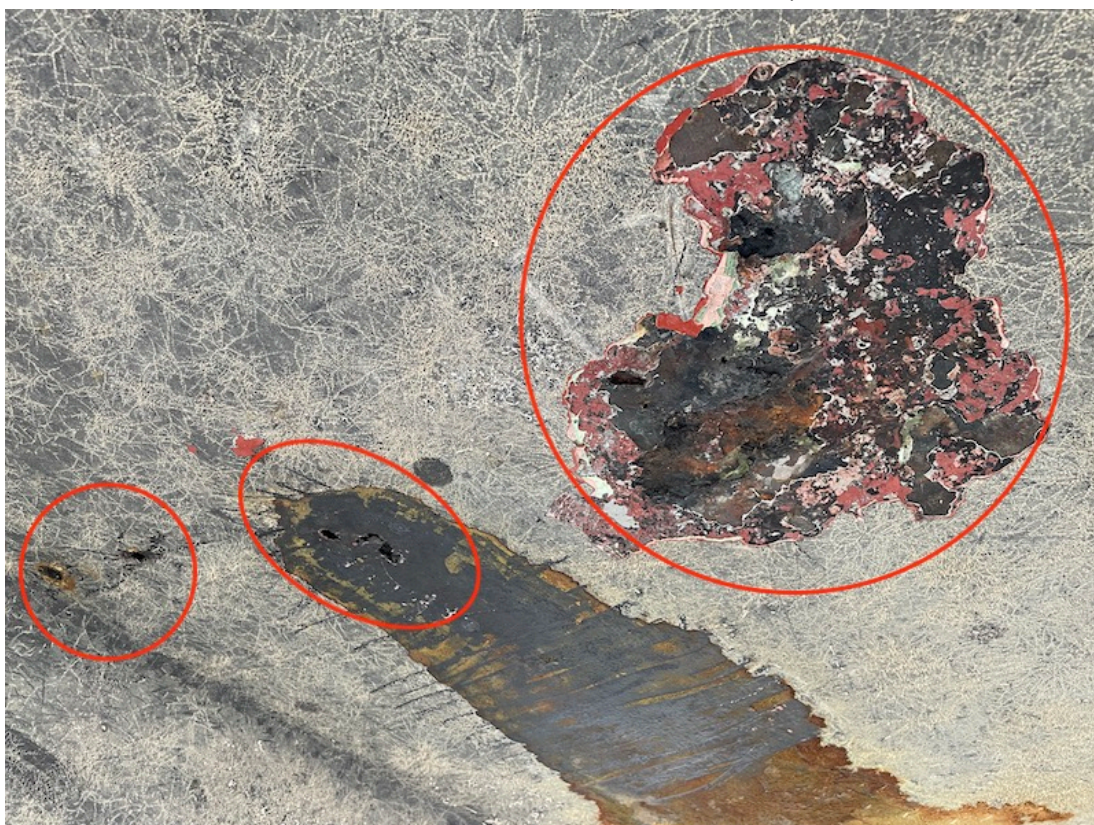
Abb.#15: Mehr Löcher nach Entfernen des Antifloulings

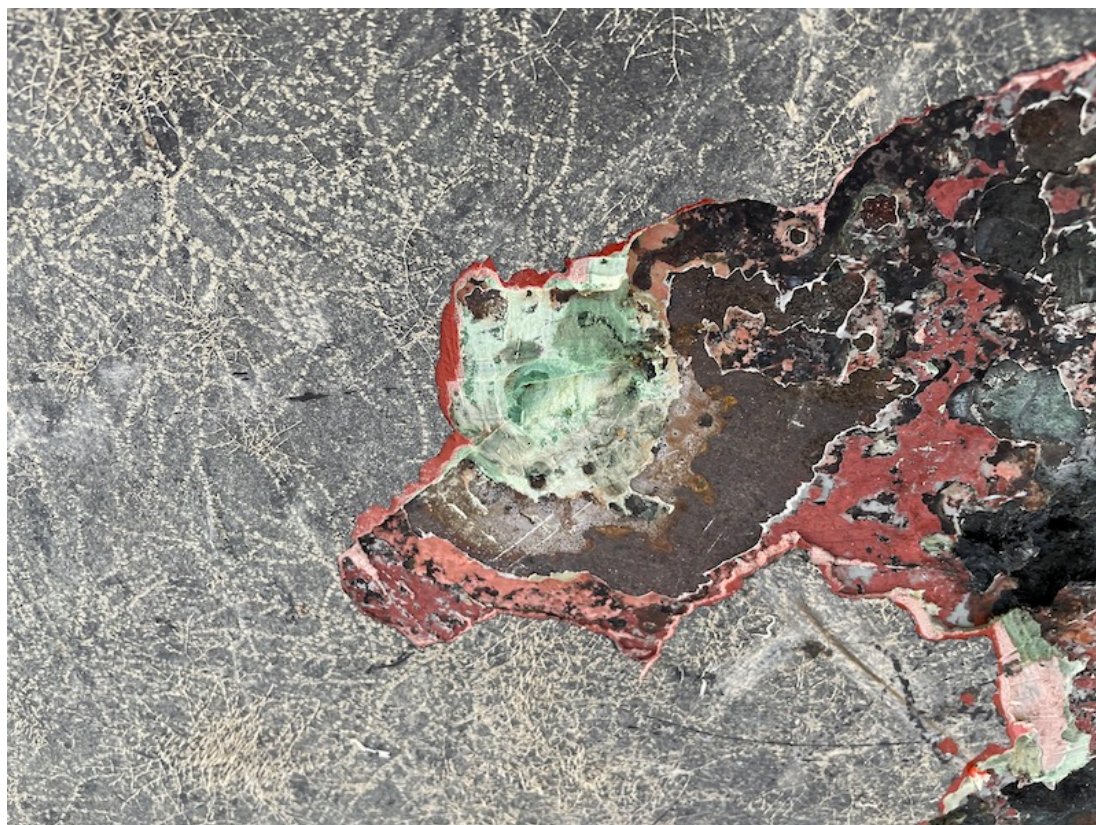
Abb.#16: Dicke Spachtelstelle an einer Platte

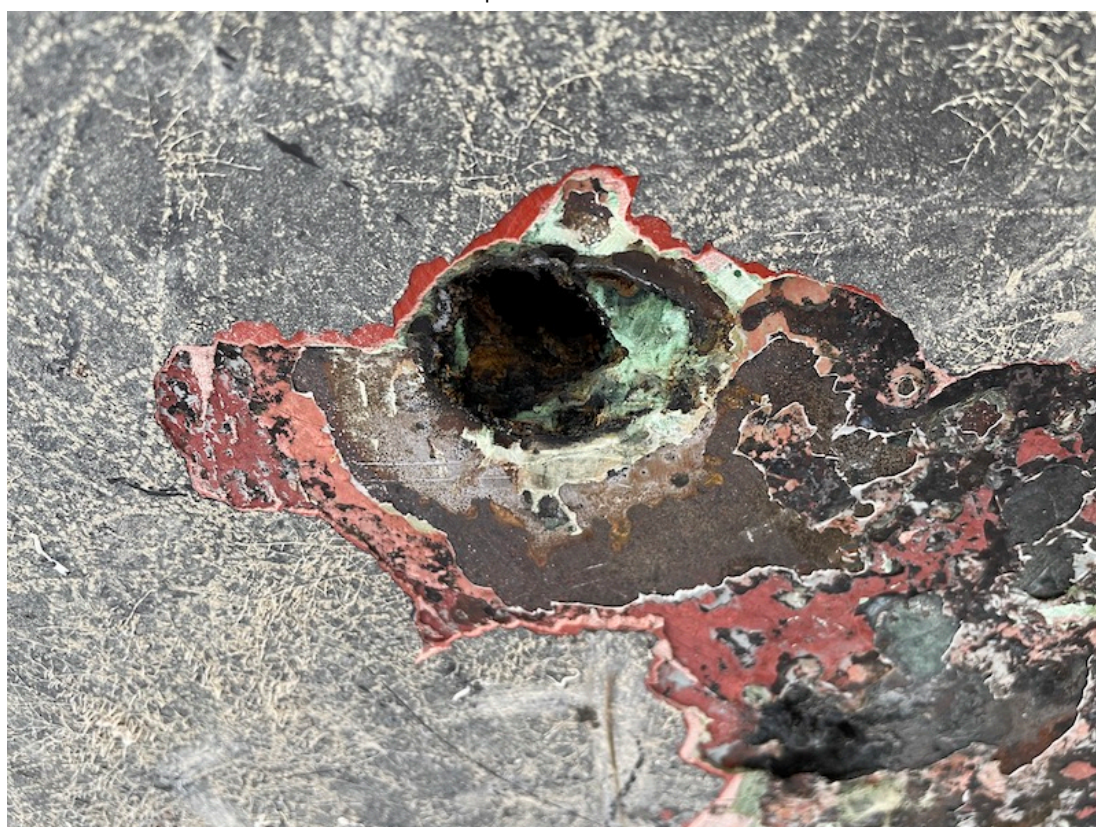
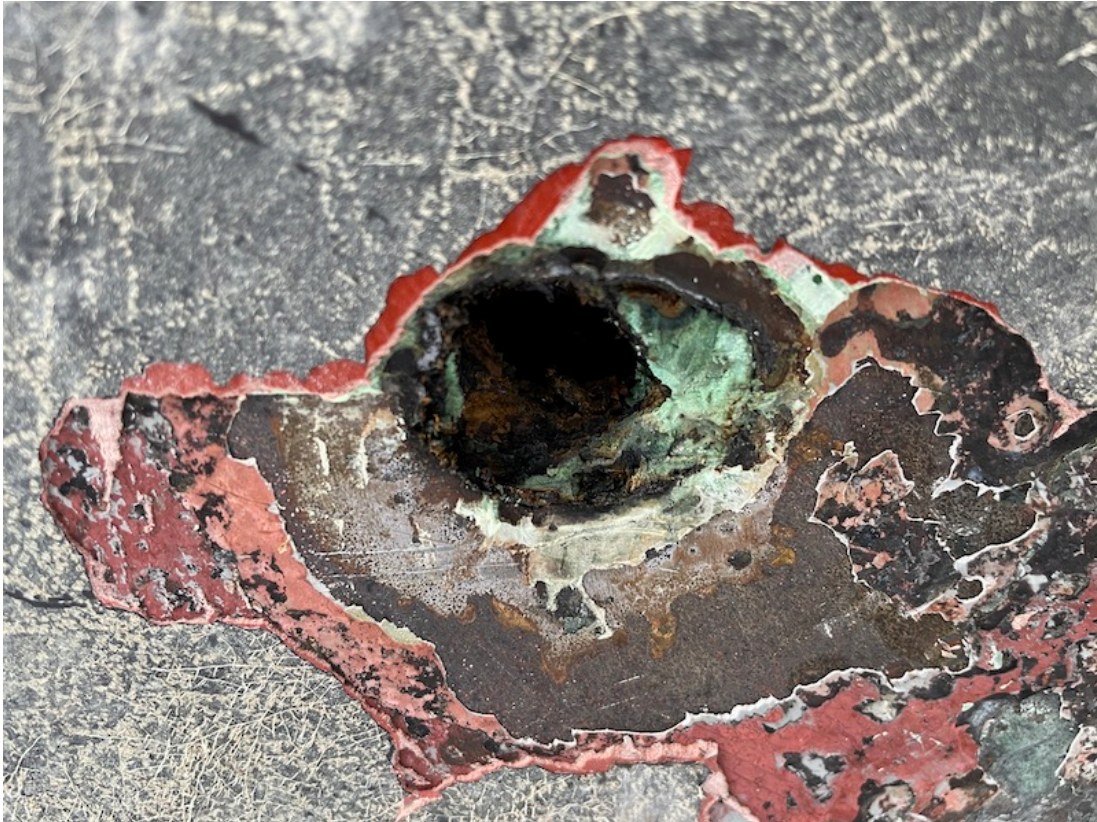
Abb.#17: Loch kam zum Vorschein, wurde mit Spachtel verschlossen, Spachtelspuren reichen bis in den Rumpf

Abb.#18: wie Abb.#17:

Im aktuellen Zustand ist das Schiff nicht seetauglich! Einige der vorgefundenen Löcher im stark korrodierten Bereich am Boden waren komplett mit dem grünen Spachtel verschlossen. Hier wurde versucht den Rumpf mittels Spachtel wieder wasserdicht zu bekommen. Es ist nicht auszuschliessen, dass noch mehrere solcher gespachtelten Stellen im Unterwasserbereich der Reinke 15M vorhanden sind.

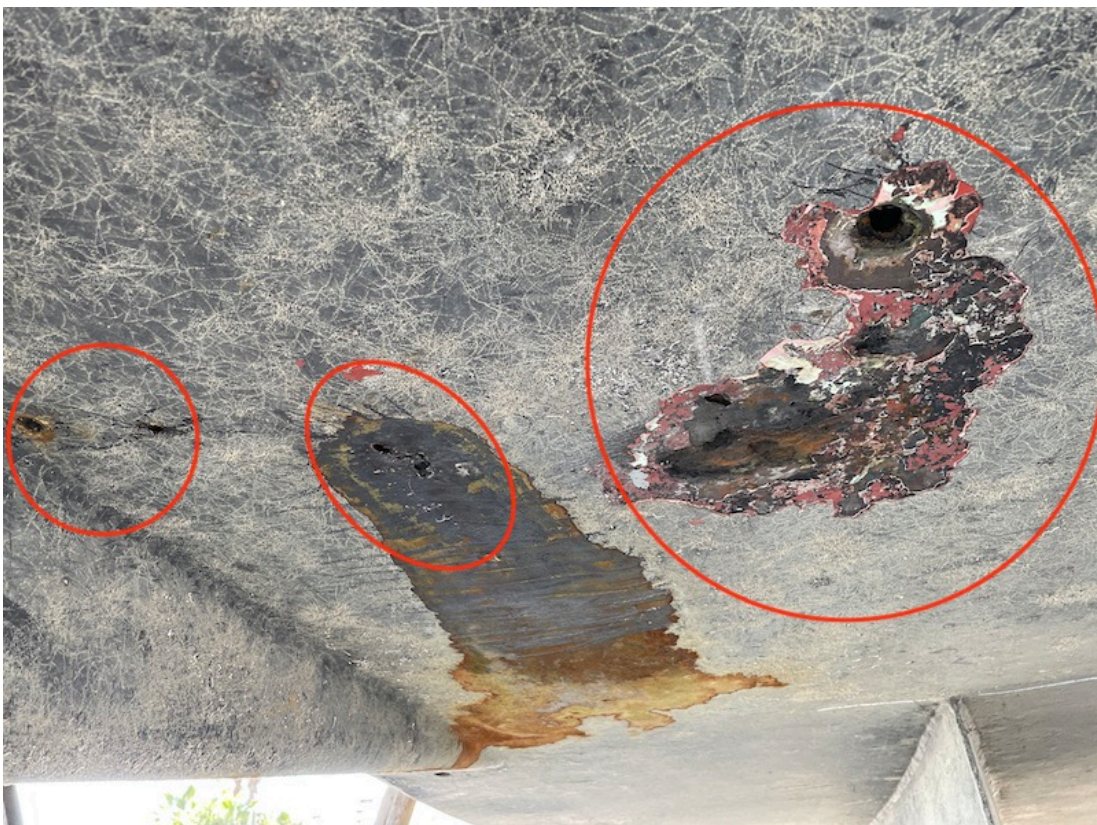
Abb.#19: Blick auf den Schadenbereich

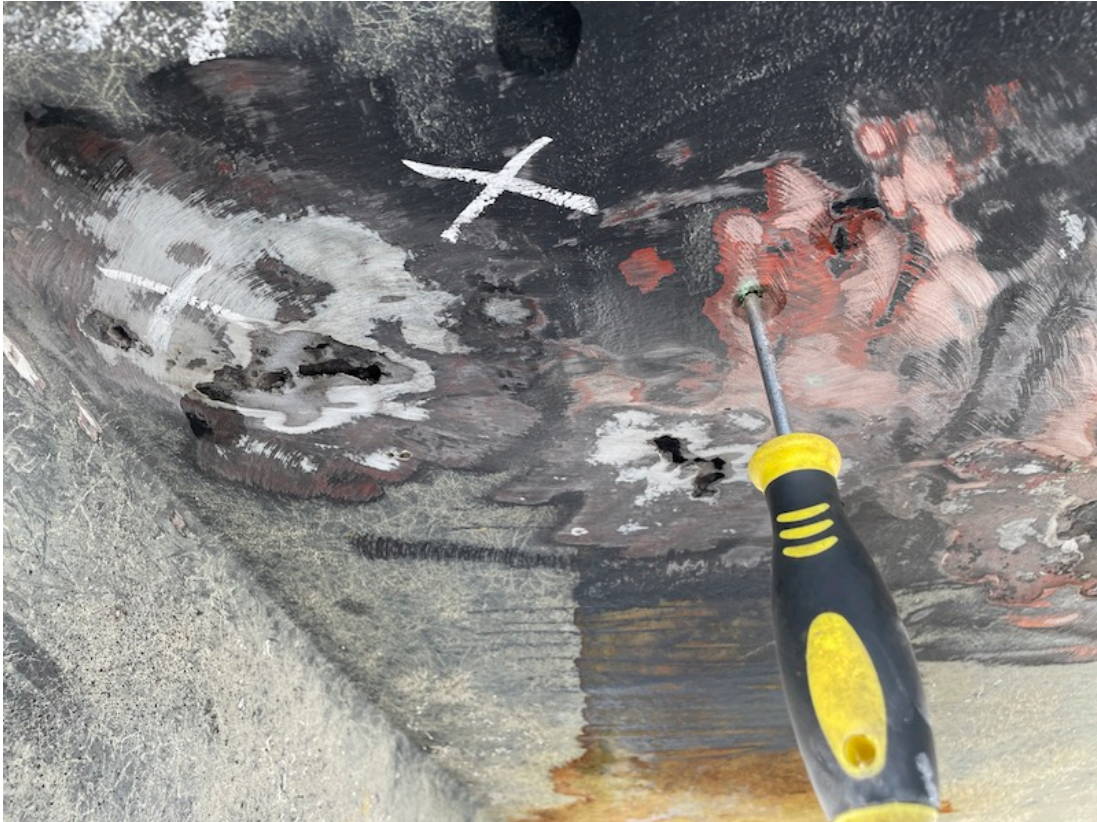
Abb.#20: Weitere Löcher kamen während der Messung des Bereiches zum Vorschein

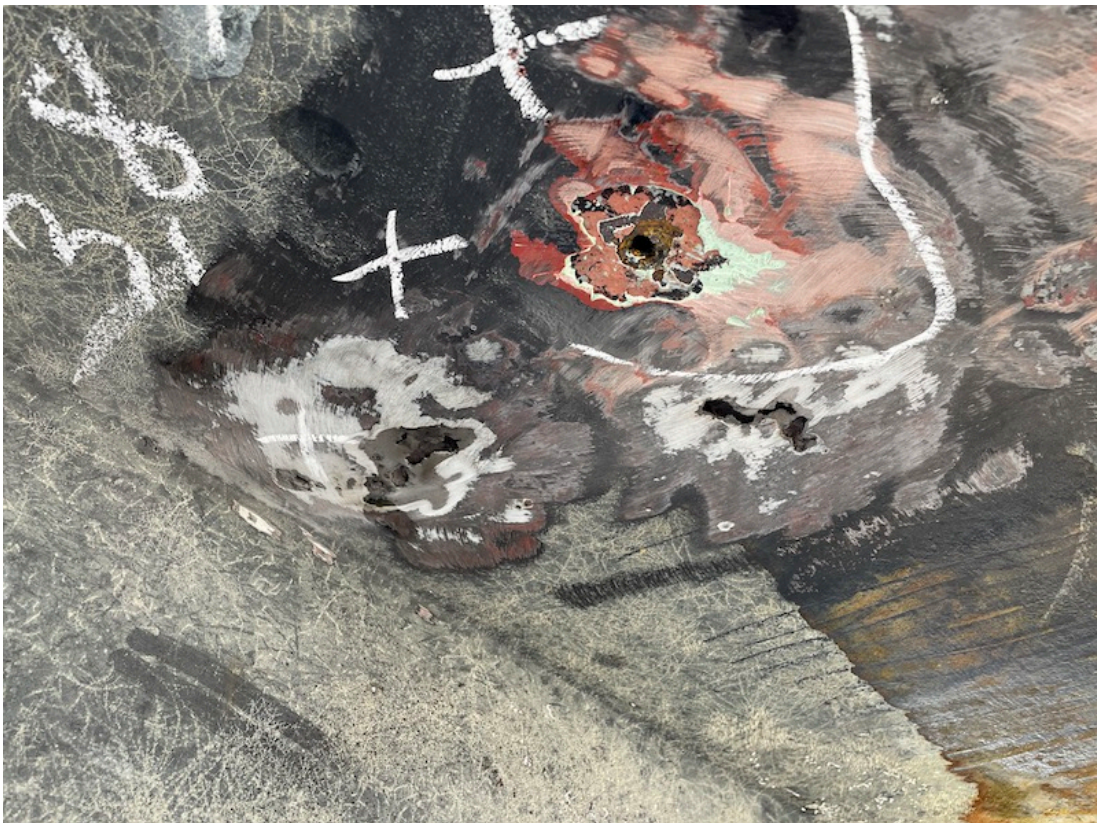
Abb.#21: Loch war ebenfalls mit Spachtel komplett verschlossen

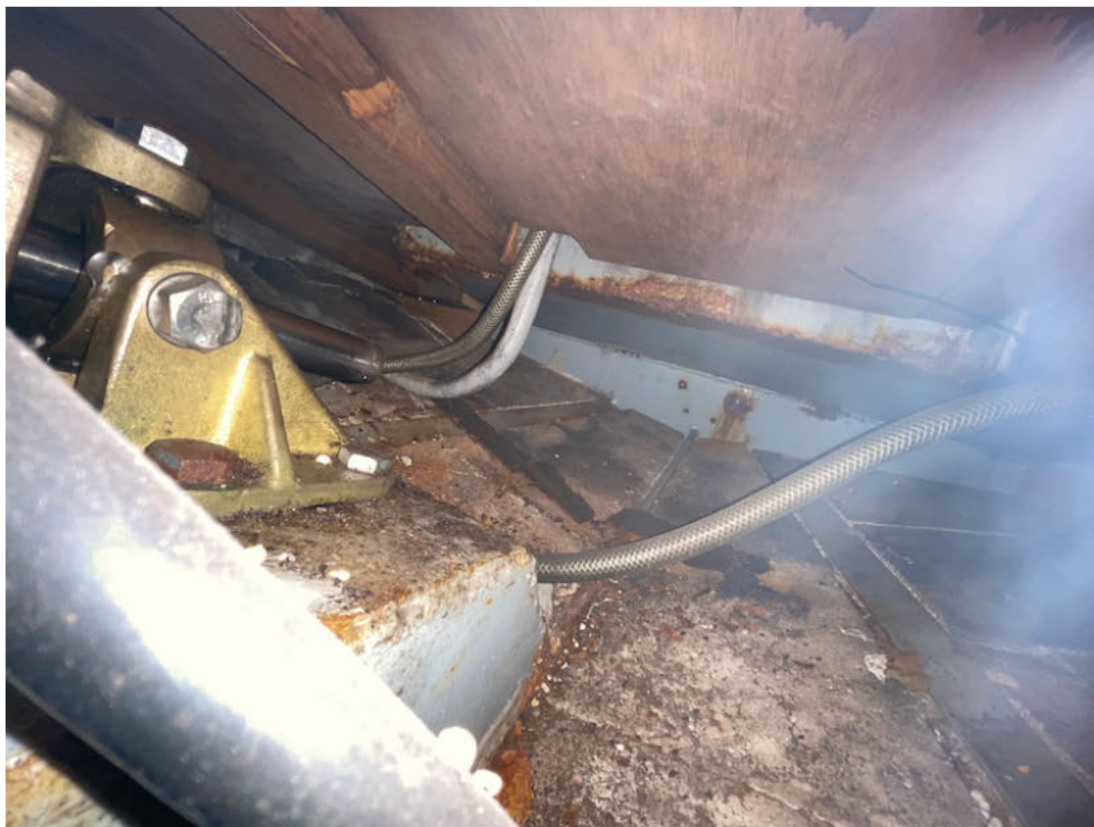
Abb.#28: Blick von der Ruderanlage nach achtern zum Spiegel, Korrosion erkennbar

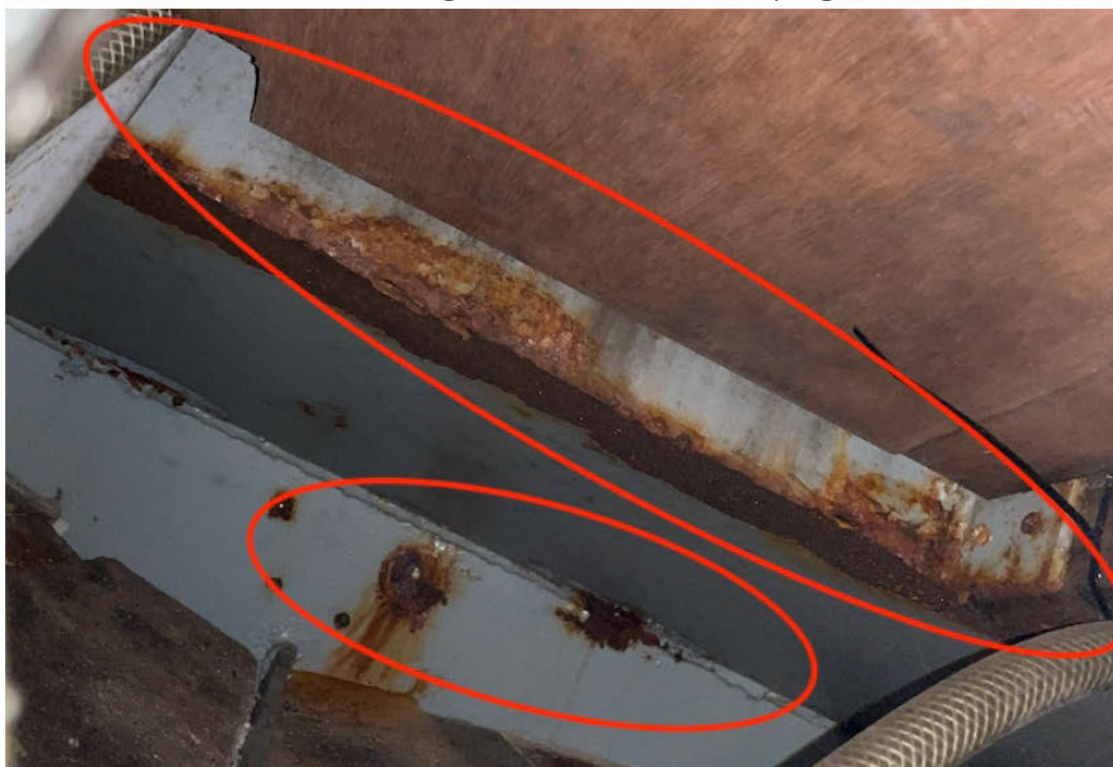
- Am Heckspiegel befinden sich zwei Edelstahlbleche, die direkt oberhalb der Abrisskante auf dem Stahl montiert sind. Hier ist die obere Verschraubung, die auf der backbord Seite liegt sowie die darüberliegende Schweißnaht durchgerostet. Ebenfalls ist hier der erste Querbalken (in der hinteren Backskiste) stark korrodiert.

Abb.#29: Korrosion am Spiegel und am Decksbalken

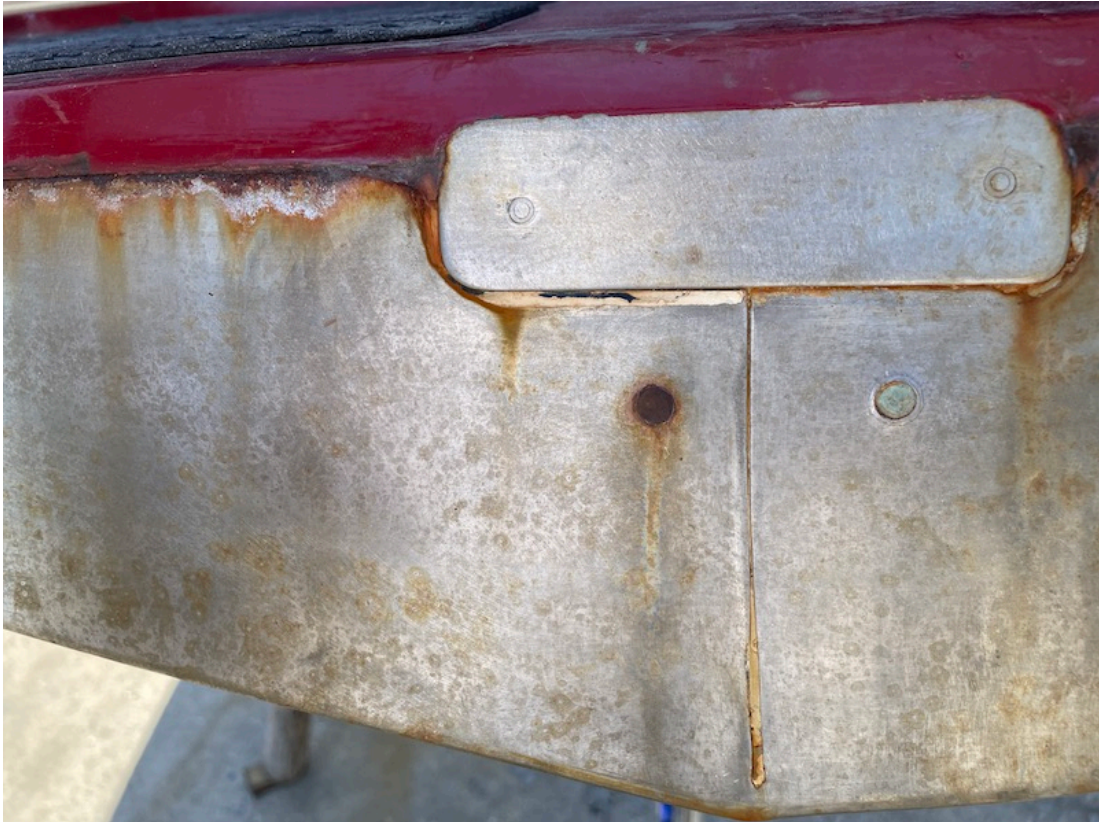
Abb.#30: Spiegelkante von aussen, Edelstahlbleche an der Abrisskante

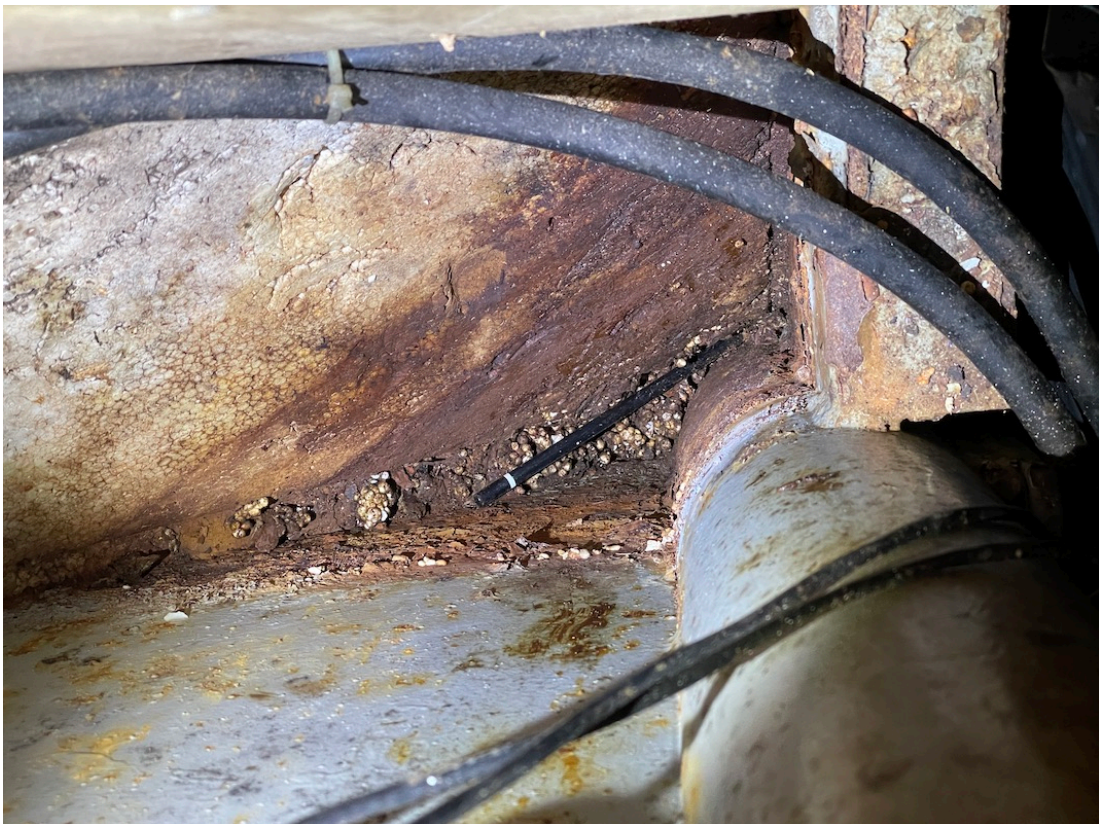
Abb.#31: Blick von oben auf das Untere Ruderlager, hier stand einmal Wasser in diesem Kompartment

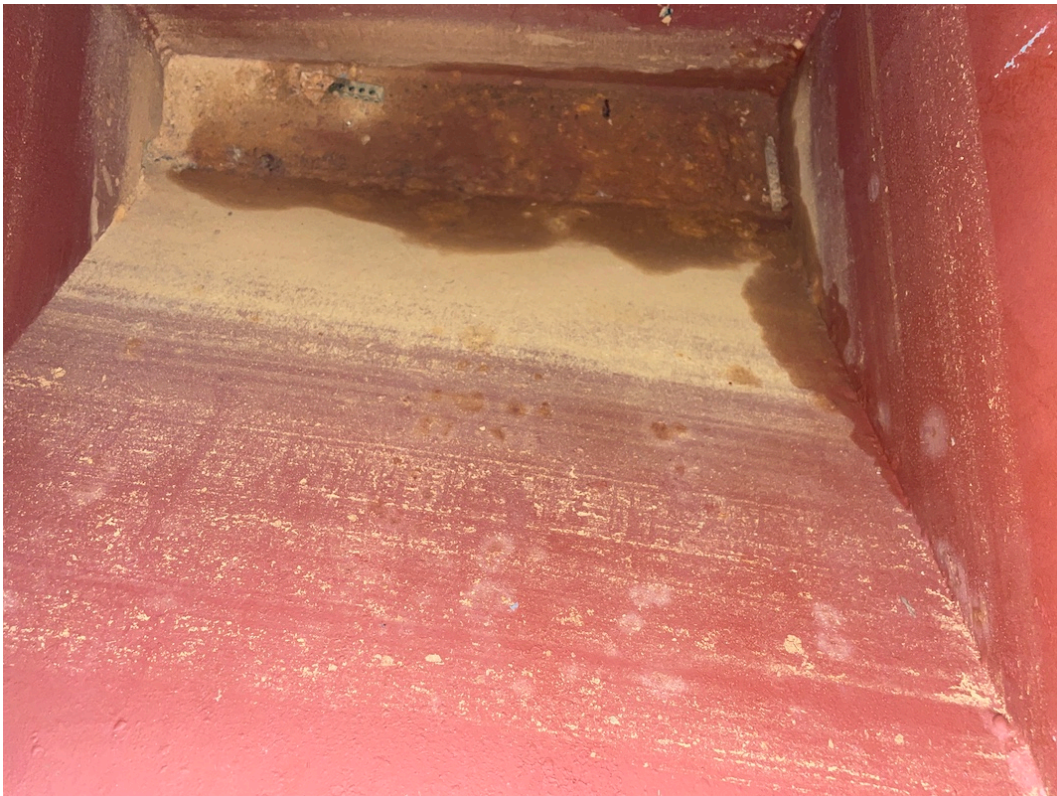
Bei der Untersuchung der vorderen Nasszelle wurde festgestellt, dass der Ablauf der Dusche direkt in die Bilge führt und keinen Anschluss an einen Abwasserschlauch besitzt. Der Grund hierfür sollte geklärt werden. Des Weiteren ist aufgefallen, da in der Bilge unterhalb der Galley und im Bereich des Runderfundamentes am Heck einmal sehr viel Wasser stand. Hier lassen sich Wasserlinien an den Spanten, Bodenwrangen und der Aussenhaut erkennen.

Abb.#32: Blick von oben in die Bilge unterhalb der Galley, Wasserlinien und Dreck in der Bilge erkennbar, hier stand einmal viel Wasser

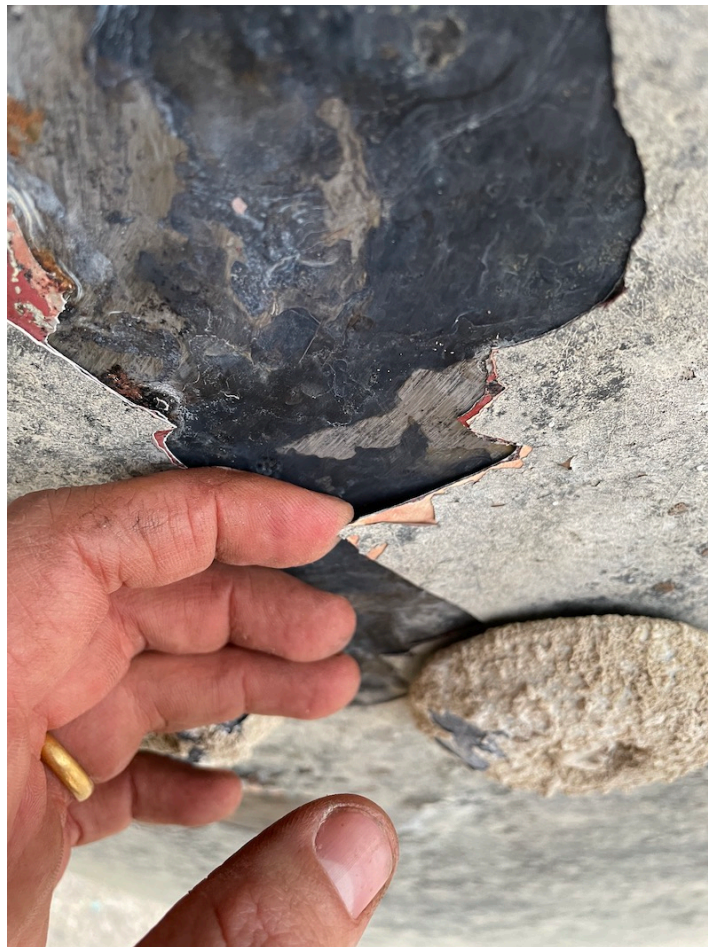
Abb.#33: Der Anstrich lässt sich leicht entfernen, keine Verbindung zwischen Stahl und der ersten Grundierung
