**Rapport vlakdiktemeting**  
**LAZAR**

Dekschuit KR47.

Gebouwd in 1947 door Scheepswerf Boel in Temse in opdracht van RMT

Wij voerden de metingen uit op 7/6/2024 bij Jachtwerf Navalia in Lummen.

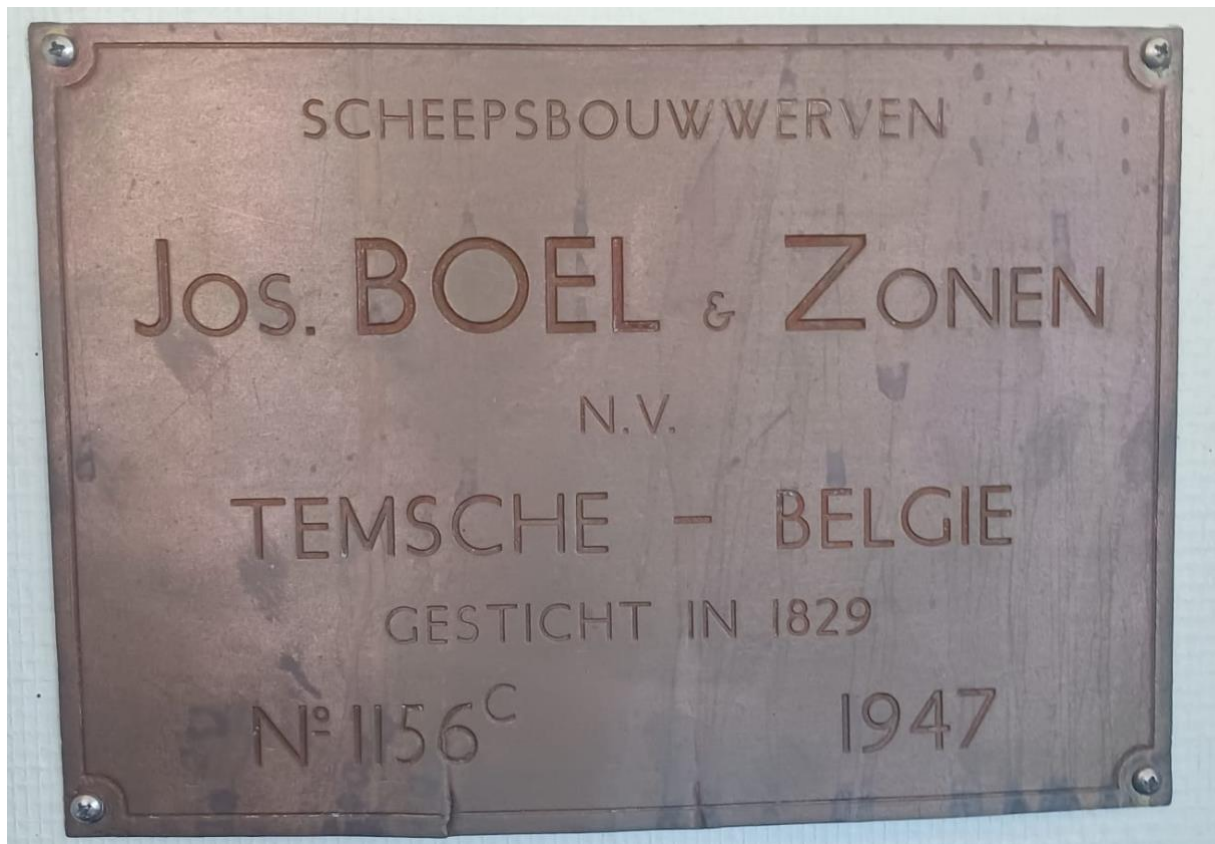
Staal op spanten. Met platen van 5 tot 8 (7)mm.

Ombouw tot plezierjacht vanaf 1999

15m lang
