Diktemetingrapport

Scheepsnaam: SB 524
ENI Nummer: 03801984
Soort vaartuig: Vrachtduwbak
Soort certificaat: UCB
NBKB nummer: Stich.2019.02.14273
Datum inspectie: 28-03-2019
Plaats inspectie: Amsterdam
NBKB inspecteur: M.A. Konijnendijk

Vlak -, kim- en huidbeplating

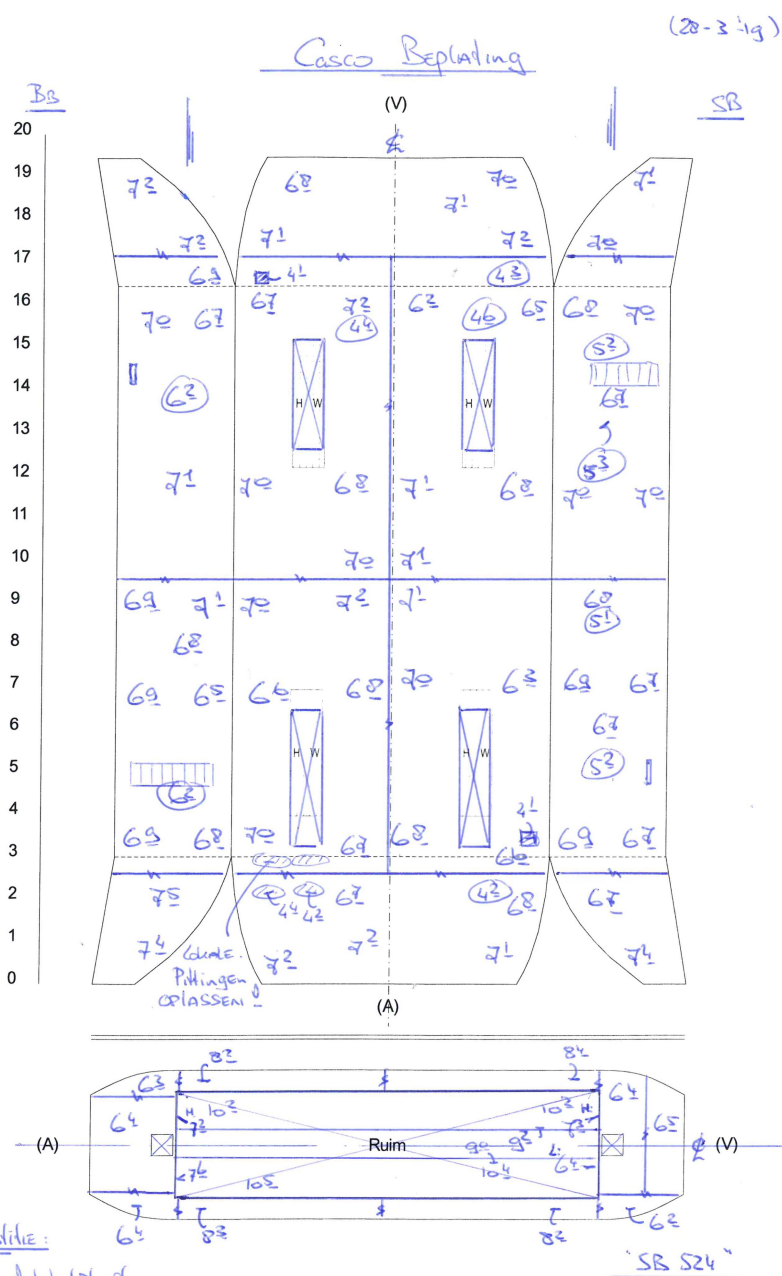
- Lokale intering/pitten (min 4.2 mm) op bodem bakboord achter herstellen
- Groef in voor en achter den (min 3.8 mm) corrosie vrijmaken/conservieren. (zie ook inspectierapport)

= lokale corrosie / pitting.
 - Groef in voor/achter den (min 3.8 / 4.1) boven dek.
